#### 4.1 KOLONLARDA SÜNMEİN NEDEN OLDUĞU SORUNLAR

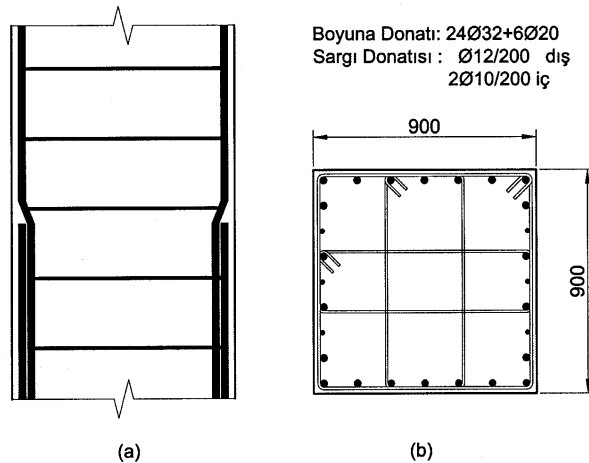
Şekil 4.14 Hasar gören kolon

*İnşaatın tamamlanmasından altı yıl kadar sonra bazı kolonların betonunda ezilme belirtileri görülmüştür. Yerinde yapılan incelemede, bu kolonlarda kabuk betonunun ezilip döküldüğü, boyuna donatının da burkulmaya başladığı gözlenmiştir. Burkulmanın zorladığı etriyelerin koptuğu saptanmıştır. Tüm bu kolonlarda sözü edilen hasar, boyuna donatıda bindirmeli ek yapılan yörede oluşmuştur, Şekil 4.14. Bu şekilde görülen çelik elemanlar, hasar oluşumundan sonra proje müellifi tarafından geçici bir önlem olarak yerleştirilmiştir. Doğal olarak bu tür bir önlem, sünmeden dolayı yaşanan olumsuzlukları gidermeye yeterli olmayacaktır.*
